Recupero dei piatti di una coperta del primo quarto del secolo XVI eseguita in area tedesca

Bertoldus, *Horologium; Actiones*; s.l., s.d., 165x110x48 mm, Inc. Pal. 14.

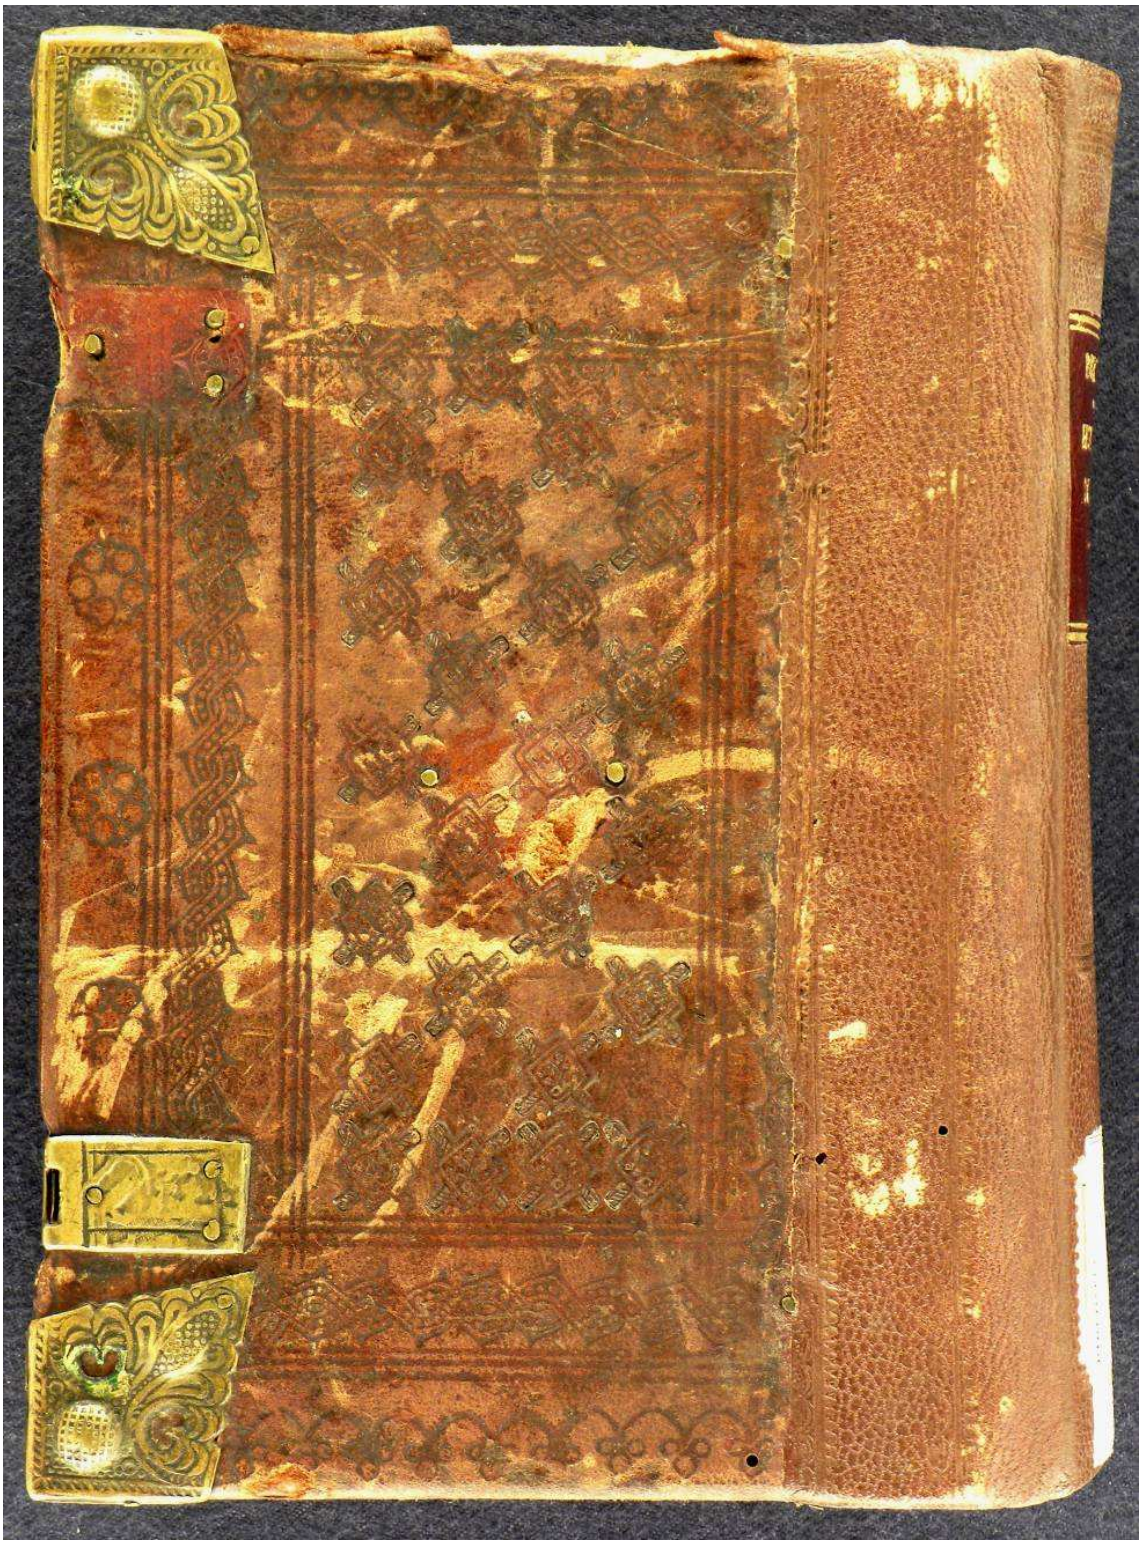
Legatura alla quale sono stati applicati i piatti di una coperta in vitello bruno su assi (6 mm) decorato a secco.
Cornice esterna ad archetti sormontati da trifogli stilizzati e a rosette, interna a nastri cordonati intrecciati. Specchio provvisto di losanghe entro coppie di barrette incrociate. Taglio grezzo. Coppia di cantonali residui a bottone centrale, per piatto. Un paio di fermagli; residua una contrograffa. Dorso mobile; in testa la scritta «HOROLOGIUM/DEVOTIONES/ETC.» . Carte di guardia bianche, coeve e rifatte. Stato di conservazione: mediocre. Piatto anteriore scollegato dal blocco; materiale di copertura parzialmente scomparso in testa dei piatti.

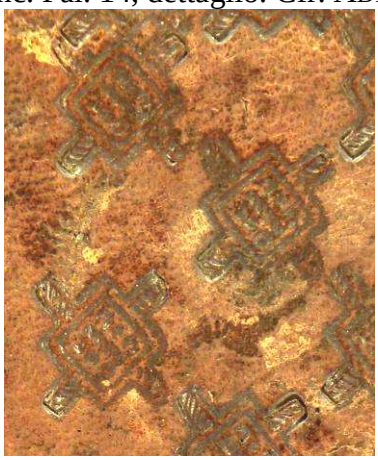
3 Inc. Pal. 14, dettaglio. Cfr. SCHUNKE 1979, p. 306, Viereck, n. 12, 13, 14, 15, 16.

I cantonali fogliati e fioriti[1] e la contrograffa rettangolare[2] residua, collocano latamente il periodo di esecuzione tra il 1450 e il 1530 circa. Le losanghe entro coppie di barrette incrociate[3] nello specchio e i nastri cordonati intrecciati[4], motivi correnti, non informano fondatamente sul luogo di esecuzione della coperta. La scritta inchiostrata sul frontespizio in data 1588[5] ne costituisce il *terminus ad quem*. Durante il restauro, sono stati invertiti i piatti, come illustra la base di aggancio della bindella residua sul piatto anteriore, generalmente presente invece su quello posteriore nelle coperte di area nordica. In evidenza il rame utilizzato per confezionare i chiodini di fissaggio della fermagli, oggi ossidati, dal caratteristico colore verde. Volume appartenuto a diversi possessori[6].
